# Værløse Vest/Søndersø

## Nr. 15, Kirke Værløse

### Sø ved skovbryn

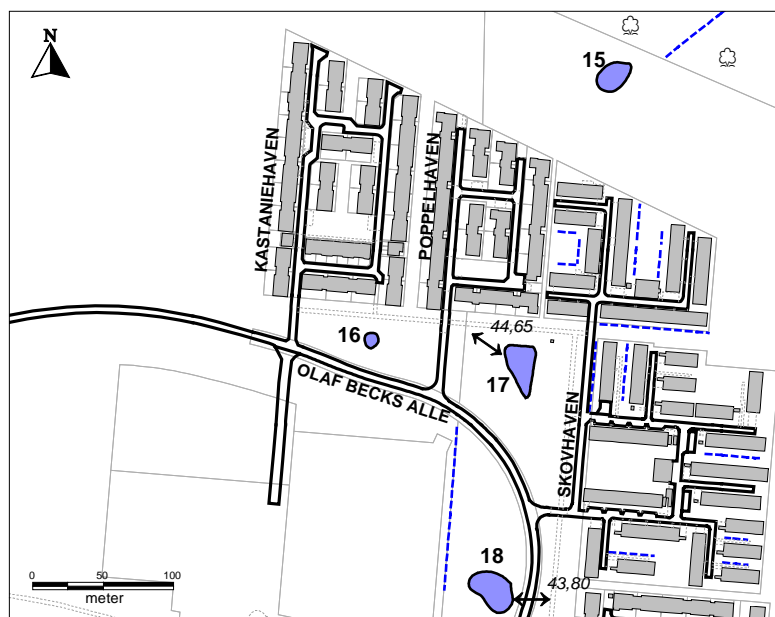
## Nr. 16, Kirke Værløse

Søen ligger i en svag fordybing i terrænet. Vandstanden varierer med årstiden og nedbørsforholdene. Dybden er op til ca. 1 m midt i den sydligste del, men søen udtørres ofte i sommerperioden. De nærmeste omgivelser er kortklippede græsarealer, bortset fra en uplejet bræmme af varierende bredde. Søen er lysåben, bortset fra den sydvestlige ende, som skygges af et højt pilekrat.

Bunden indeholder store mængder organisk materiale. Både bundforholdene og vandkvaliteten skønnes forholdsvis gode.

Søen bør forsat holdes lysåben ved at opvækst af pil fjernes og der evt. tyndes i pilekrattet. Hvis den gamle pil, eller dele af den, vælter ud i søen, skal den fjernes af hensyn til

vandkvaliteten. For at forhindre unødigt tilførsel af næringsstoffer til søen, bør de omkringliggende græsarealer ikke gødskes.

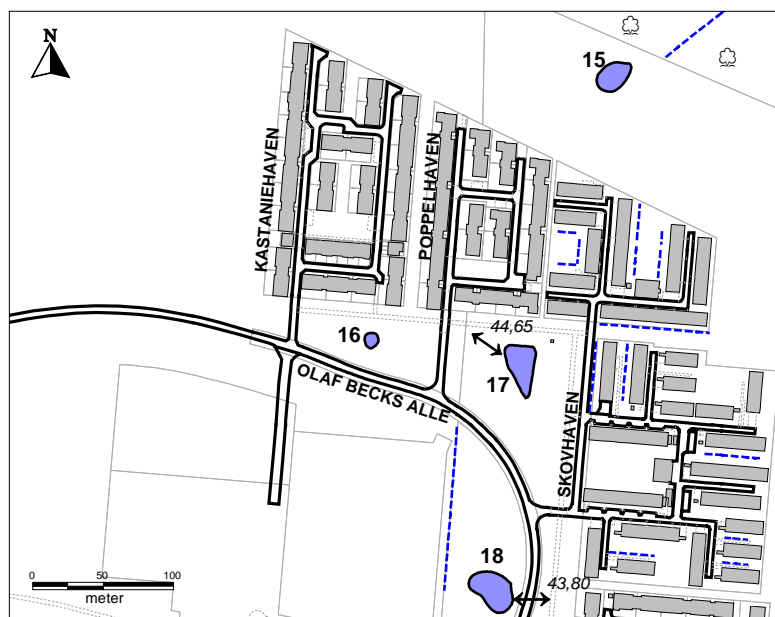
## Nr. 17, Kirke Værløse

Søen ligger i en lavning i terrænet og er helt lysåben. Langs den østlige bred er der en skråning, forholdsvis stejle brinker og en tæt bevoksning af Tagrør. Til de øvrige sider er terrænet mere jævnt, og søen er her omgivet af lavtliggende græsarealer, som lejlighedsvis oversvømmes. Vandstanden varierer med årstiden og nedbørsforholdene, men søen er generelt meget lavvandet. Søen er omgivet af et kortklippet græsareal. Umiddelbart rundt om søen er der en ca. 10 m bred uplejet bræmme. Den nordlige ende af området støder op til en asfalteret sti.

Søen fungerer som regnvandsbassin. Den modtager tagvand via et rørlagt tilløb i den nordlige ende. Søens maksimale vandstand er fastsat til kote 44,65. Ved yderligere vandtilstrømning afledes vandet i områdets regnvandsledninger.

Søen bør holdes lysåben ved at opvækst af pil fjernes, og der evt. tyndes i pilekrattet og andre vedplanter, som kan overskygge bredderne. For at forhindre unødigt tilførsel af næringsstoffer til søen, bør de omkringliggende græsarealer ikke gødskes. Yderligere udsåning af blomsterengsplanter bør undgås, for at fremme den naturlige vegetation.

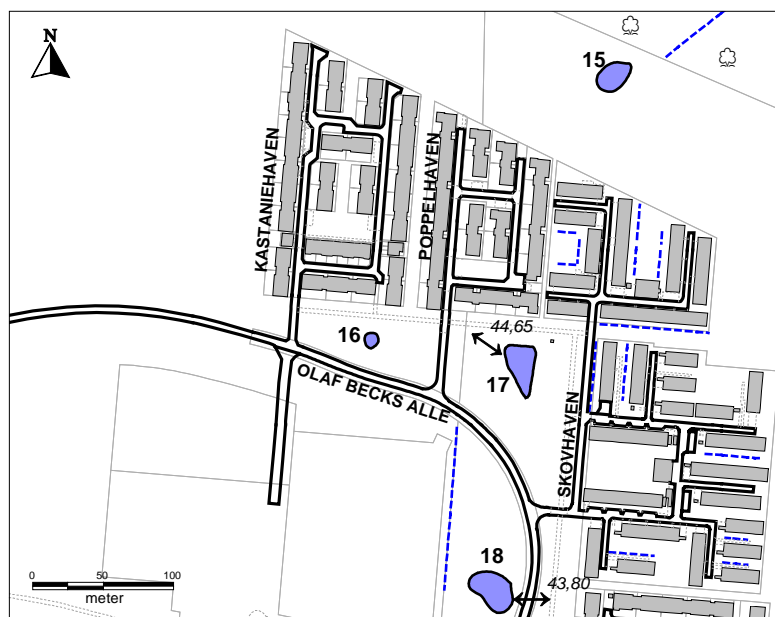
## Nr. 18, Kirke Værløse

Søen ligger i en forholdsvis dyb lavning i terrænet. Bredderne skråner svagt ned mod søen, bortset fra den sydlige ende, hvor der er et lavtliggende, fladt område. Søen er forholdsvis lavvandet, især i den sydlige ende. Den tørrer ikke længere ud om sommeren, men vandstanden varierer med årstiden og nedbørsforholdene. Søen er lysåben undtagen mod nord, hvor vandet skygges af pilekrat. Her er desuden plantet nye træer forholdsvis tæt på søen. Langs med Olaf Becks Alle er der et ca. 2 m bredt bælte med kortklippet græs, men i søens umiddelbare nærhed er vegetationen uplejet.

Søen fungerer som regnvandsbassin. Den modtager tag- og vejvand via et rørlagt tilløb i den østlige ende. Søens maksimale vandstand er fastsat til kote 43,80. Ved yderligere vandtilstrømning afledes vandet i områdets regnvandsledninger.

Pilekrattet nord for søen bør tyndes mere, så bredvegetationen får bedre vilkår i denne del af søen. Desuden skal det sikres, at de nyplantede træer ikke kommer til at overskygge bredden. Opvækst af vedplanter langs de øvrige bredder skal fjernes løbende for at sikre, at søen fortsat er lysåben. I løbet af nogle år kan det blive nødvendigt at oprense den sydlige del af søen, for at forhindre tilgroning. For at begrænse tilførslen af næringsstoffer, og forsinke tilgroningen, bør dele af rørskoven høstes om efteråret og fjernes fra området. For at forhindre unødigt tilførsel af næringsstoffer til søen, bør de omkringliggende græsarealer ikke gødskes. Yderligere udsåning af blomsterengsplanter bør undgås, for at fremme den naturlige vegetation.

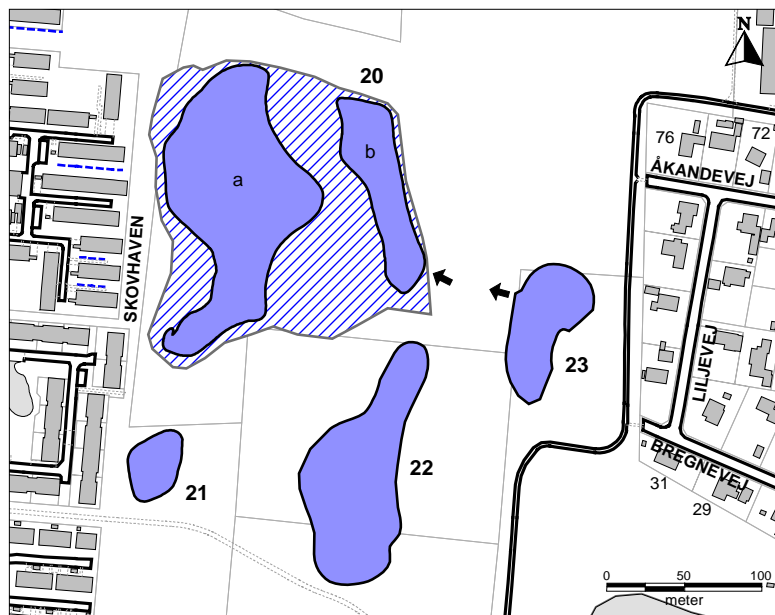
## Nr. 20 a (vest) og 20 b (øst), Lille Værløse Søer på offentligt grønt område

Størstedelen af året er sø 20 a og 20 b adskilt af en landtange, men om foråret og i meget fugtige perioder kan vandstanden stige så meget, at der dannes en stor sammenhængende sø. Søerne ligger i et forholdsvis jævnt terræn. I den sydlige del af søerne er der jævn overgang mellem bredden og det åbne vand, men langs størstedelen af bredderne er der lave, forholdsvis stejle brinker, og ved øst- og nordsiden af sø 20 b er der høje skrænter og stejle brinker. Søerne er forholdsvis lavvandede, men vandstanden varierer med årstiden og nedbørsforholdene. Nord og vest for søerne er der en smal udyrket bræmme mod de dyrkede marker. Her er enkelte spredte træer og buske. Den nordlige del af landtangen mellem søerne er bevokset med tæt pilekrat, og ved bredderne syd for søerne er der høje træer og nogle steder tæt krat, som skygger bredderne. Søerne er dog næsten helt lysåbne.

Sø 20 a og 20 b er forbundet af et sumpområde. I den sydlige del af sø nr. 20 b er der et tilløb fra sø nr. 23. Bortset fra evt. markdræn kendes der ingen øvrige rørlagte tilløb eller afløb.

De områder, som blev ryddet i 1998, er allerede ved at gro til igen. Der bør foretages rydninger i træ- og buskvegetationen, for at holde størstedelen af søen lysåben. Der bør også tyndes i vedplanterne på landtangen mellem søerne, for at bevare de artsrige og lyskrævende plantesamfund i dette område. Den sydligste del af sø 20 a er meget tilgroet og næsten tørlagt. Det kan ikke anbefales at oprense denne del af søen på nuværende tidspunkt, fordi bredvegetationen generelt er sparsom i søerne, så dette område har forholdsvis stor betydning for dyrelivet. Tagrørbevoksningen ved sø 20 b bør ligeledes bevares i den nuværende udstrækning. I forhold til tidligere beskrevet er bredvegetationen blevet øget i udstrækning, og på et senere tidspunkt kan det blive nødvendigt at oprense dele af bredbevoksningen, for at hindre tilgroning. Det bør undersøges, om udviklingen skyldes, at søen er blevet mere

næringsrig, eller at vandstanden er blevet lavere. Begge dele er uheldige for områdets plante- og dyreliv. Især vil de artsrige plantesamfund på landtangen mellem søerne forsvinde, hvis dette område bliver permanent tørlagt. Det skal sikres, at søen ikke tilføres gødning eller pesticider fra de nærliggende marker. Det vil være en fordel at udvide de udyrkede bræmmer nord og øst for søerne samt syd for sø 20 a.

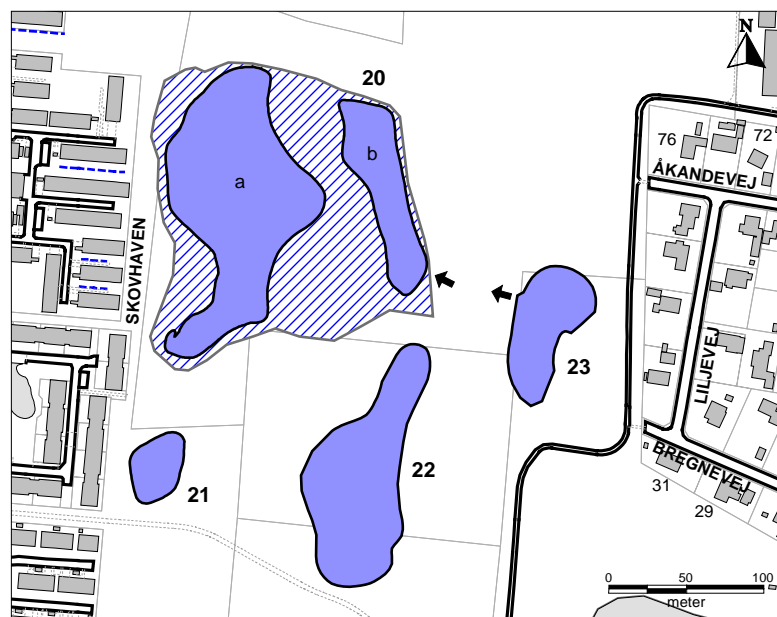
## Nr. 21, Kirke Værløse

Søen ligger i en dyb lavning i et forholdsvis jævnt terræn. Brinkerne er stejle, og vanddybden øges hurtigt. I 1990 blev der målt dybder på indtil ca. 4 m midt i søen. Heraf var der et slamlag på mellem 20 og 75 cm. Søen ligger på et udyrket areal og er forholdsvis lysåben. Mod vest og øst er der områder med pilekrat, og langs den nordlige bred er der en række høje træer. Vandstanden varierer med årstiden og nedbørsforholdene.

Bunden består af sand og ler samt en del organisk materiale, der stammer fra nedfaldne blade og andre planterester. Ved besøgene var vandet brunligt og noget uklart. Vandkvaliteten skønnes god.

Den nuværende udstrækning af træer og buske er passende, så der bør løbende tyndes i uønsket opvækst. Af hensyn til vandkvaliteten skal større grene og væltede træer fjernes fra søen. Desuden vil det være en fordel at fjerne nedfaldne blade hvert efterår så langt ud i søen, som det kan lade sig gøre. De udyrkede arealer omkring søen bør ikke gødskes, og det skal sikres, at søen ikke tilføres gødning eller pesticider fra de dyrkede marker i nærheden.

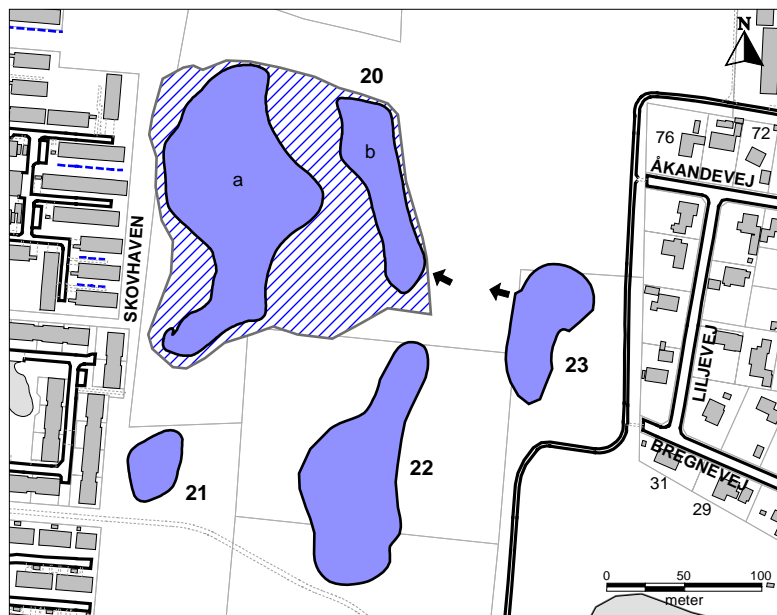
## Nr. 23, Lille Værløse

### Sø på offentligt grønt område

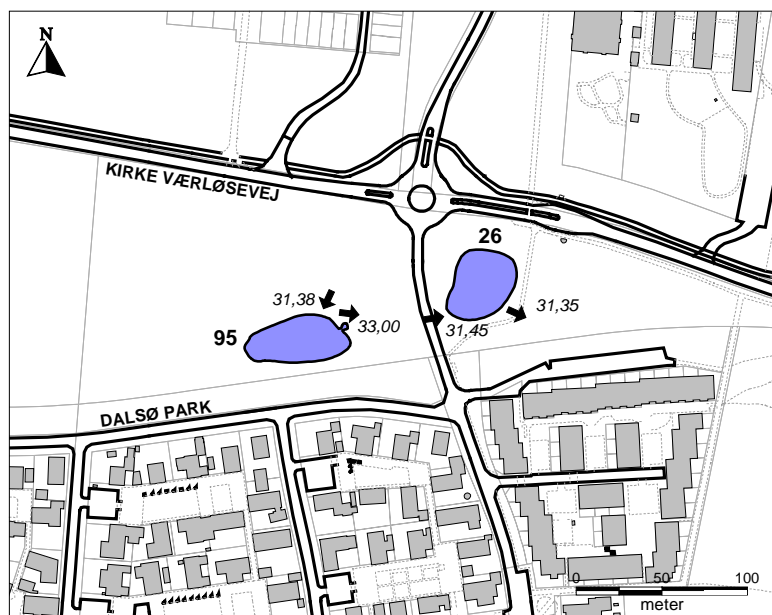
## Nr. 26, Kirke Værløse

### Sø på offentligt grønt område

Søen har stor rekreativ værdi for beboerne i området og kan desuden ses af forbipasserende på Kirke Værløsevej og Dalsø Park. Søen og dens nærmeste omgivelser har begrænset værdi som levested for det vilde dyre- og planteliv. Men området har stor betydning som spredningsvej mellem naturområder i nærheden, især fordi det ligger mellem flere mindre naturområder og de mere udstrakte vådområder Præstesø og Søndersø. Den nuværende beplantning omkring søen og dens fysiske form er passende. Men de store mængder andemad bør fjernes fra vandoverfladen, for at forbedre den rekreative og biologiske værdi. Det vil være en fordel at begrænse tilførslen af næringsstoffer til søen.

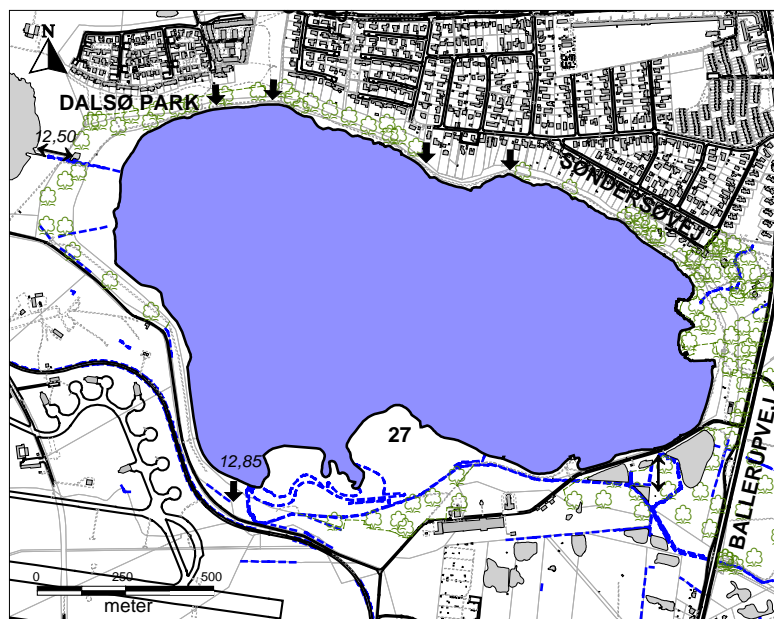
## Nr. 27, Søndersø

### Søndersø

Søndersø og dens omgivelser har stor biologisk værdi. Det er et værdifuldt naturområde, som rummer et rigt planteliv med mange forskellige plantesamfund og flere sjældne arter samt et rigt fugleliv og mange fisk. Søen og dens nærmeste omgivelser opleves som et sammenhængende og varieret landskab, og selve søen er landskabeligt smuk. Den kan opleves på afstand fra lysninger på skrænterne nord og vest for søen og fra stien, som især langs den nordlige og sydøstlige bred går tæt på vandet flere steder. Området har stor rekreativ værdi, både for kommunens beboere og for folk, som kommer langvejs fra.

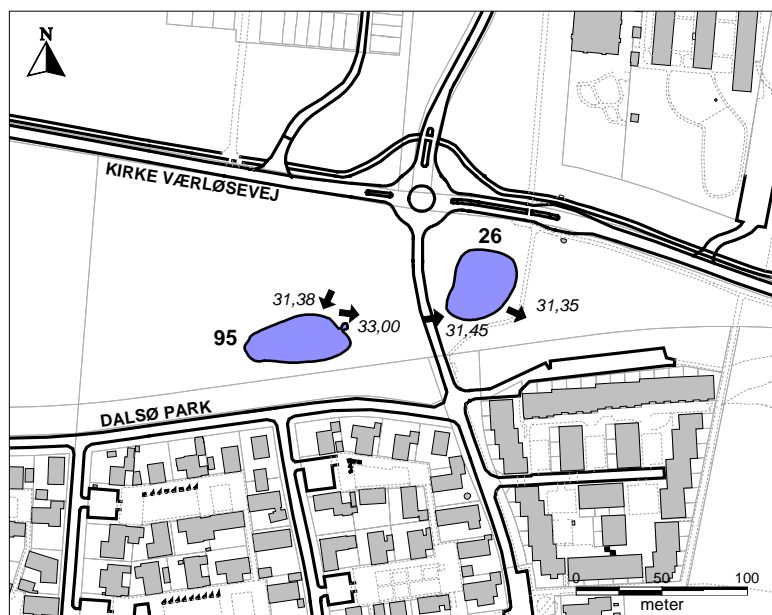
## Nr. 95, Kirke Værløse

### Regnvandssø på offentligt grønt område
